### **Betonipunkkerin töhrintä Hyrynsalmen Vonkassa**

Sain sähköpostiini 6.8 tiedon, että Hyrynsalmen Vonkassa on yhtä alueella sijaitsevasta toisen maailmansodan aikaista betonibunkkerin pohjaa, oli töhritty spraymaalein.

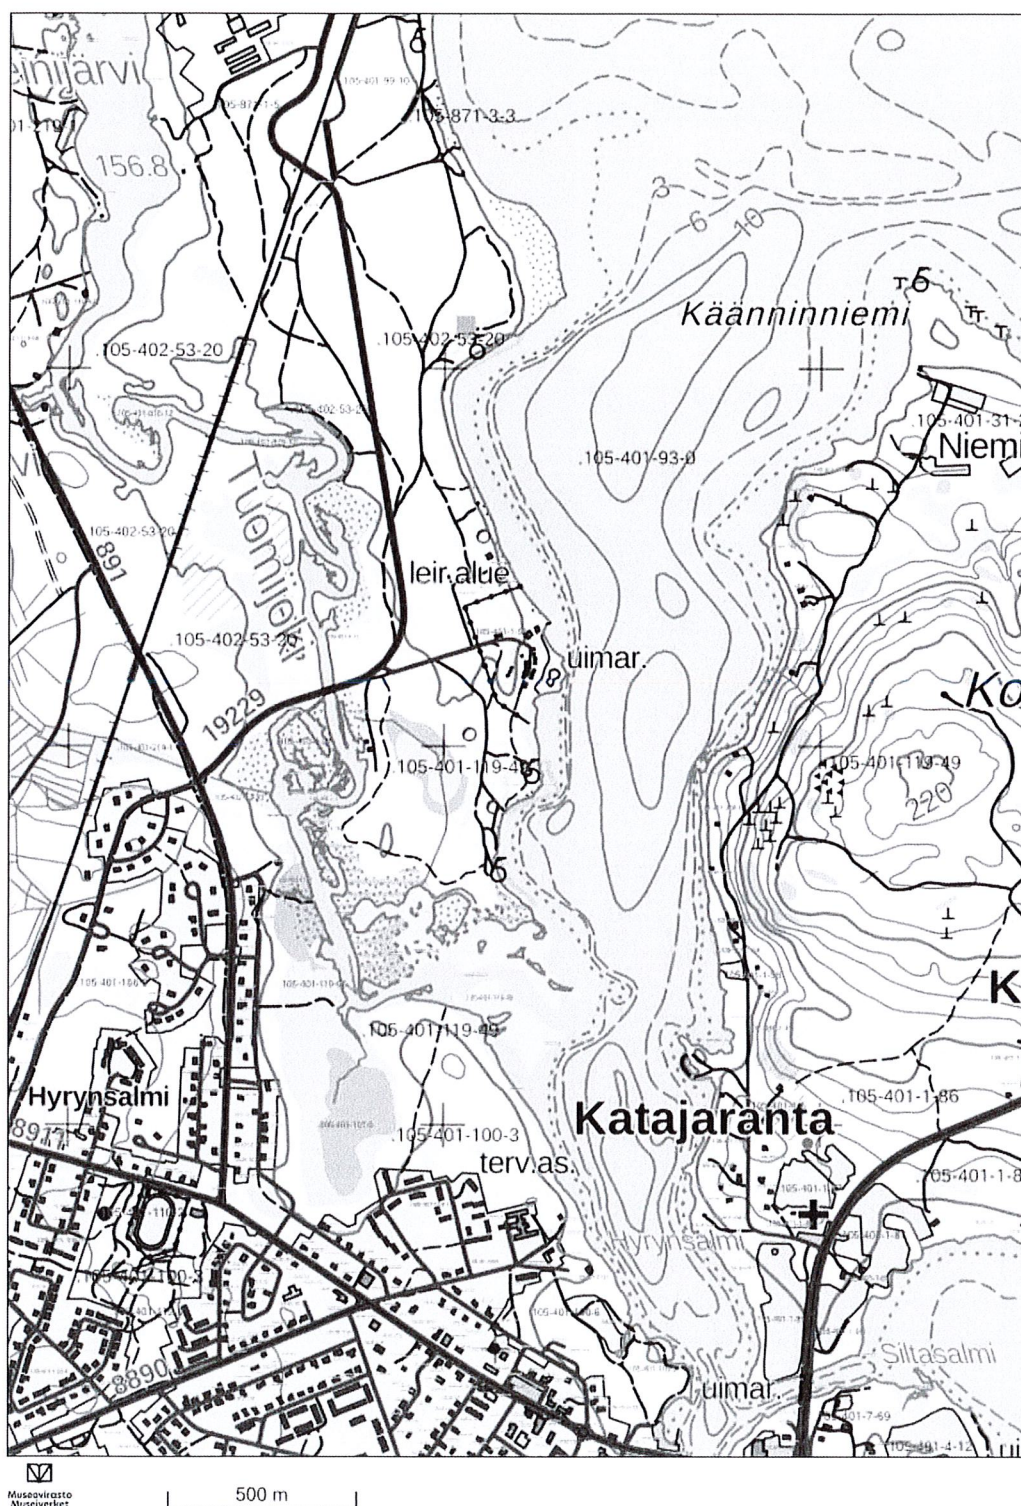
KUVALIITE: kuva töhritystä betonibunkkerista

Ilmoittajan mukaan maalausta ei ollut vielä 2.8 ja hän itse sai tiedon töhrinnästä kuvan muodossa 4.8. Minä kävin töhrimiset tarkastamassa maanantaina 25.8. Otin töhritystä bunkkerista GPS-laitteella koordinaatit ja valokuvia. (kartta 1)

Muu kulttuuriperintökohteen Hyrynkangas kanssa päällekkäin on esihistoriallisen ajan kiinteä muinaisjäännös Koppeloniemi, 105010016, joka on muinaismuistolain (295/1963) rauhoittama. Tässä kohteessa on kivikautinen asuinpaikka. Koppeloniemi on hyväksytty valtioneuvoston toimesta valtakunnallisesti merkittäväksi arkeologiseksi alueeksi, joten tämän muinaisjäännöksen suojeluun panostetaan tavallista muinaisjäännöstä enemmän. 25.8 suoritetun tarkastelun aikana en huomannut minkäänlaisia viitteitä, että muinaisjäännösalueella olisi millään lailla tuhouttu. Kiersin myös töhrityn bunkkerin ja en havainnut muuta ilkeälaatua kuin sen, että yksi seinä oli töhritty.

En osaa sanoa, voiko tällaisia tekoja millään tavalla ennaltaehkäistä. Maalauksen antaman informaation perusteella voidaan todeta, että tekijöillä on ollut tiedossa, mitä nämä bunkkerit ovat olleet. Parasta voisi olla, jos paikalla olisi informaatiotaulu kertomassa siitä, mitä jäännökset ovat ja miksi niiden säilyttäminen maastossa sellaisenaan olisi tärkeää. Sillä tavoin ainakin voisi pyrkiä ennalta ehkäisemään jäännösten lisävaurioittamista.

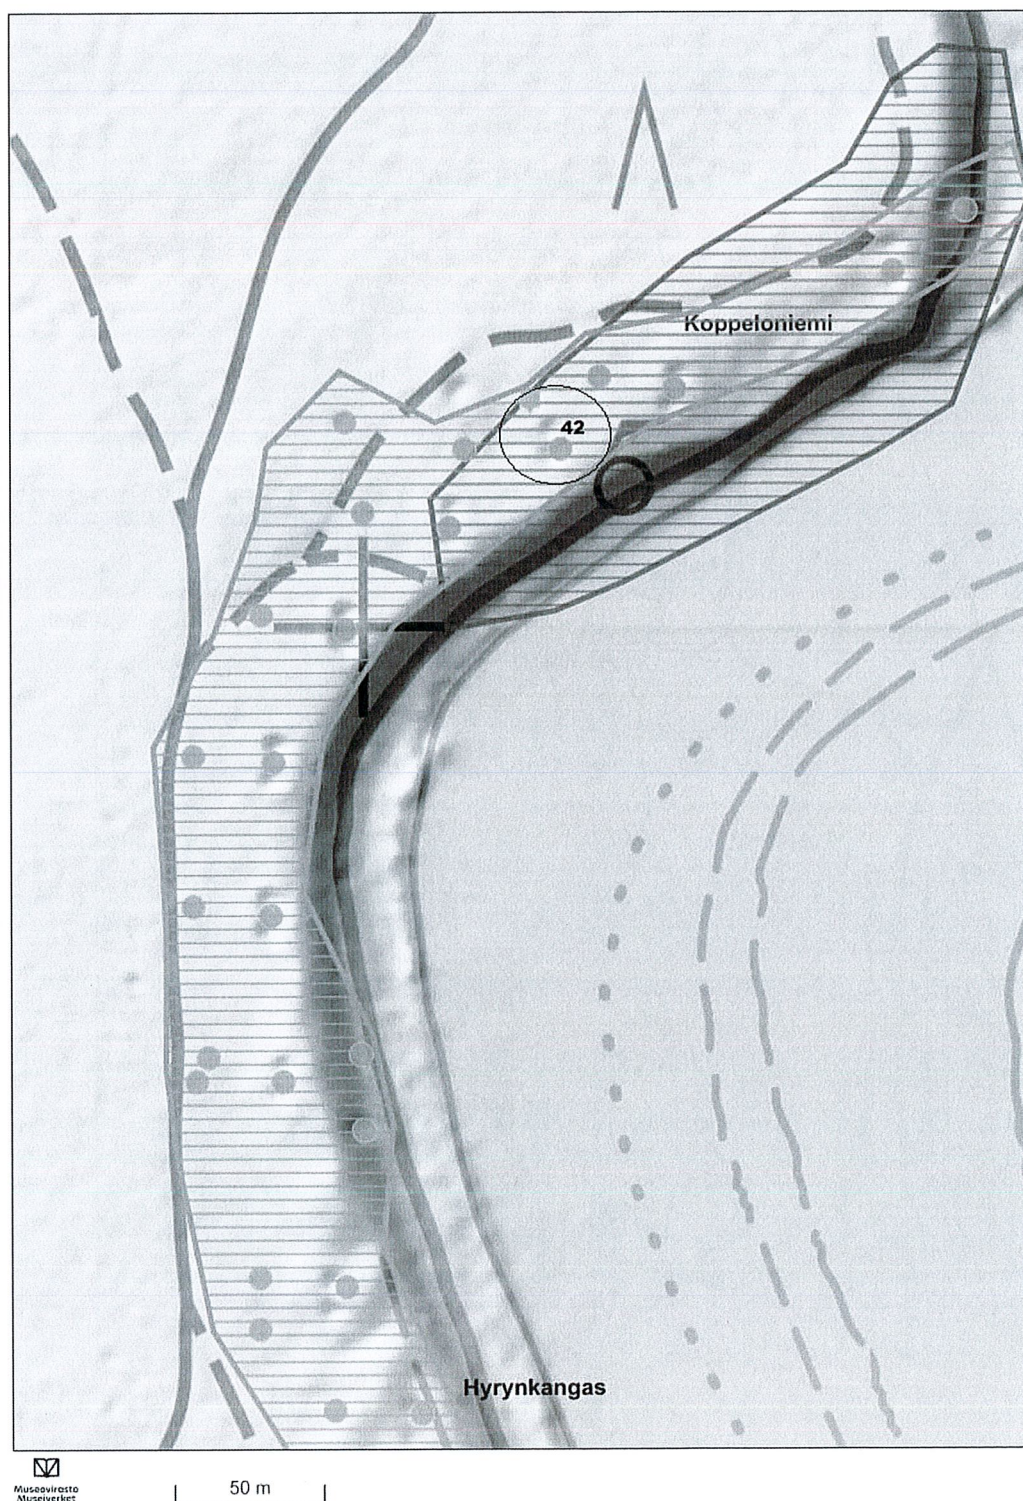
Kartta 2. Karttaan on merkitty punaisella rasterilla muinaisjäännösalue Koppelsoniemi ja ruskealla rasterilla muu kulttuuriperintökohde Hyrynkanas. Ruskeat pallot ovat kohteen Hyrynkanas alakohteita. Karttaan on ympäröity töhritty betonibunkkeri, joka on kohteen Hyrynkanas alakohde *rakennuksen pohja 42*. Se sijaitsee muinaisjäännösalueella.

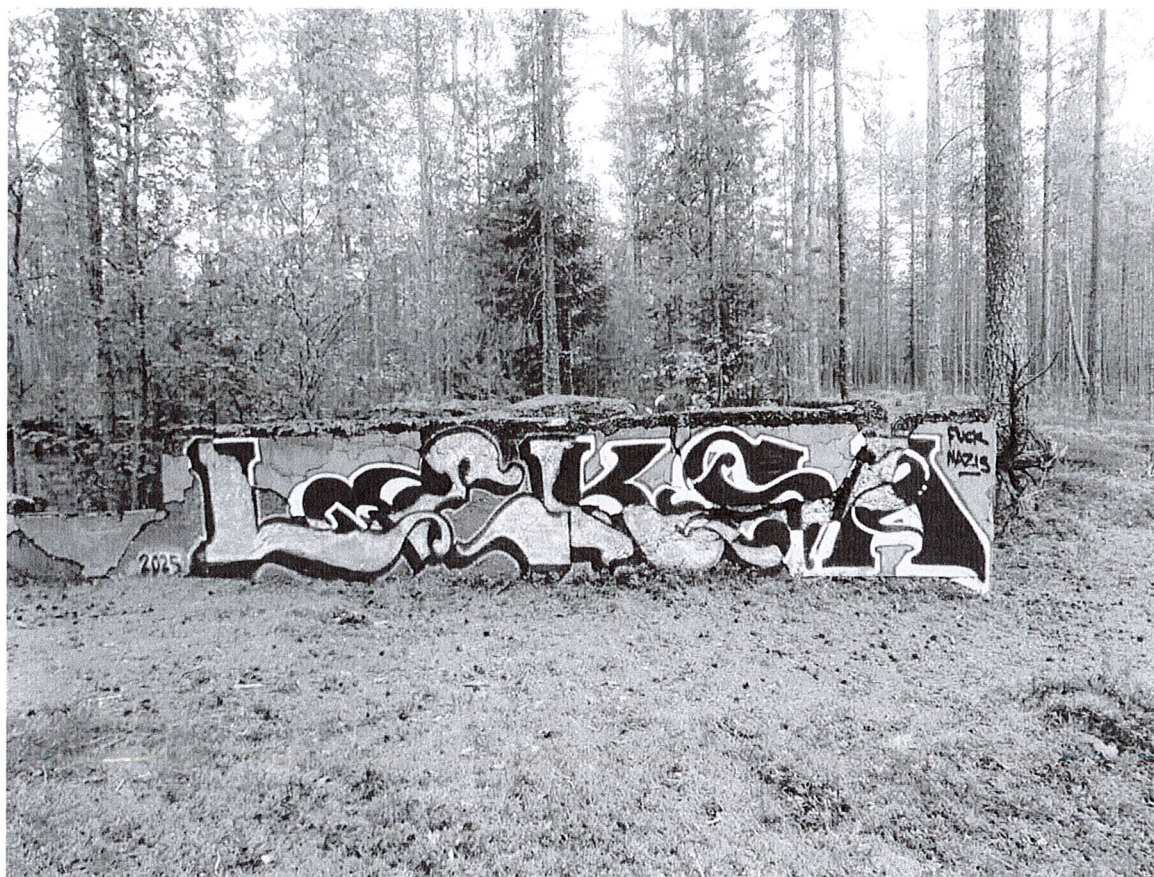
Kuva. Kuvassa on töhritty betonibunkkeri. Kuvan suunta luoteeseen. Kuva Jouni Väänänen.
